## ***Dissesti e quadri fessurativi di fabbricati in muratura***

***A cura di Anna e Angelo Spizuoco***

**III edizione: Ottobre 2019**

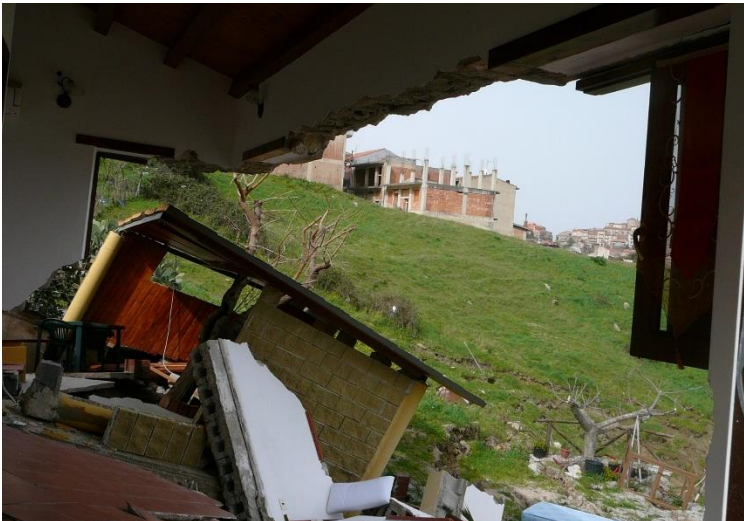
**San Fratello (MA): All'interno di un fabbricato direttamente coinvolto nella frana – A. Spizuoco 2010**

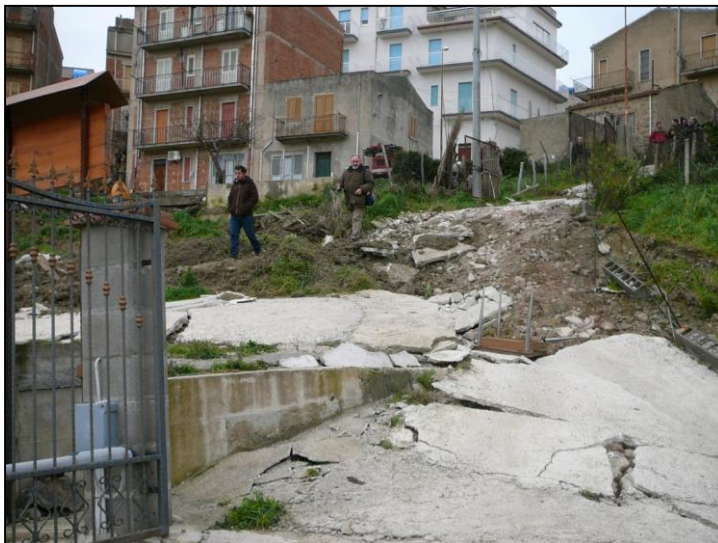
**Fabbricati in area di frana a San Fratello (Me)-A. Spizuoco 2010**

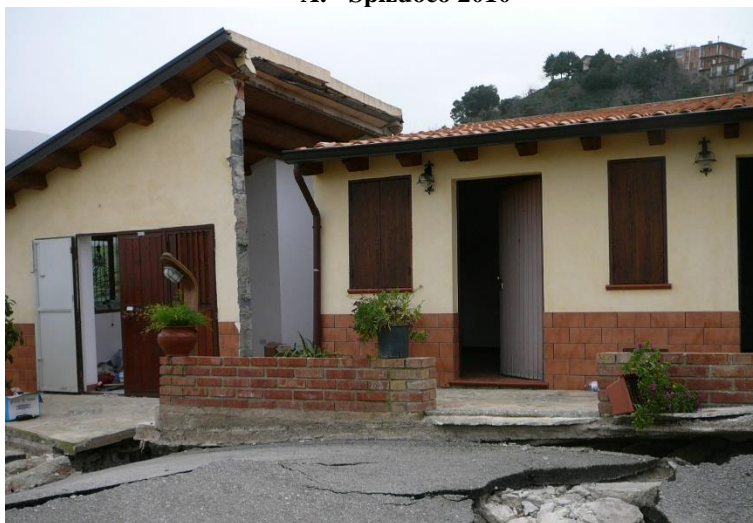
**Fabbricato tranciato in due tronchi nell'area di frana –  
San Fratello (ME) - A. Spizuoco 2010**

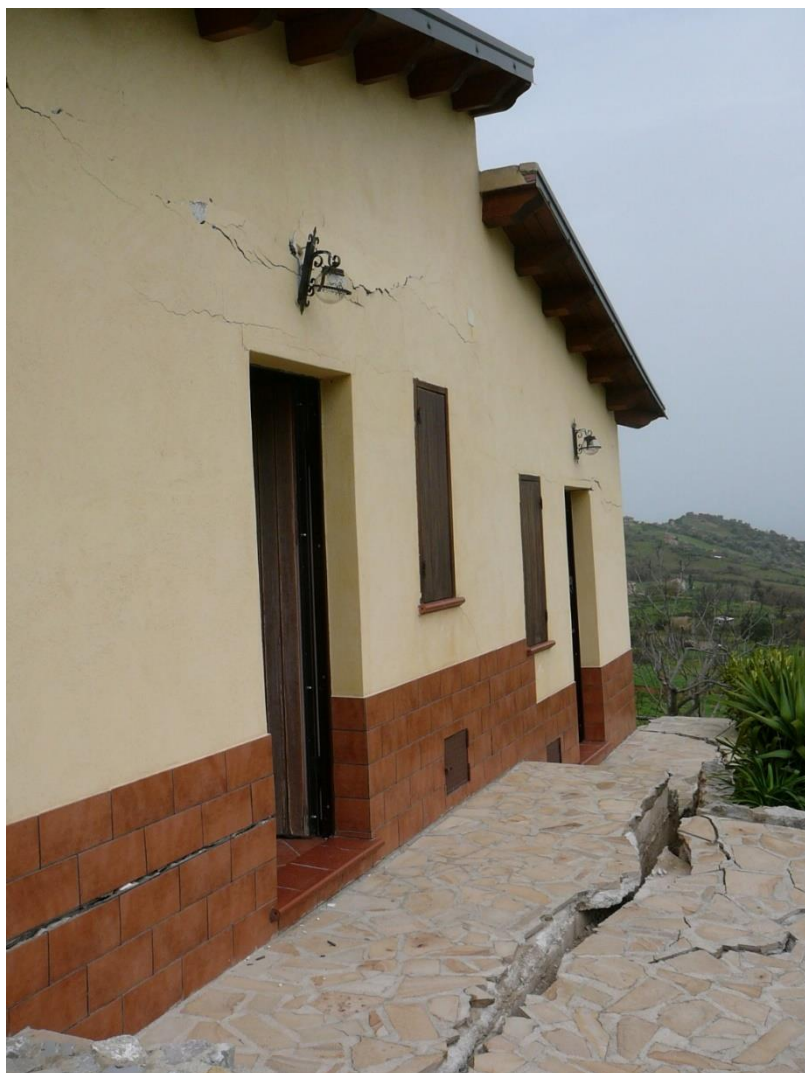
**San Fratello (ME): Fratture sulla parete di un fabbricato e a terra per effetto del fenomeno franoso – A. Spizuoco 2010**

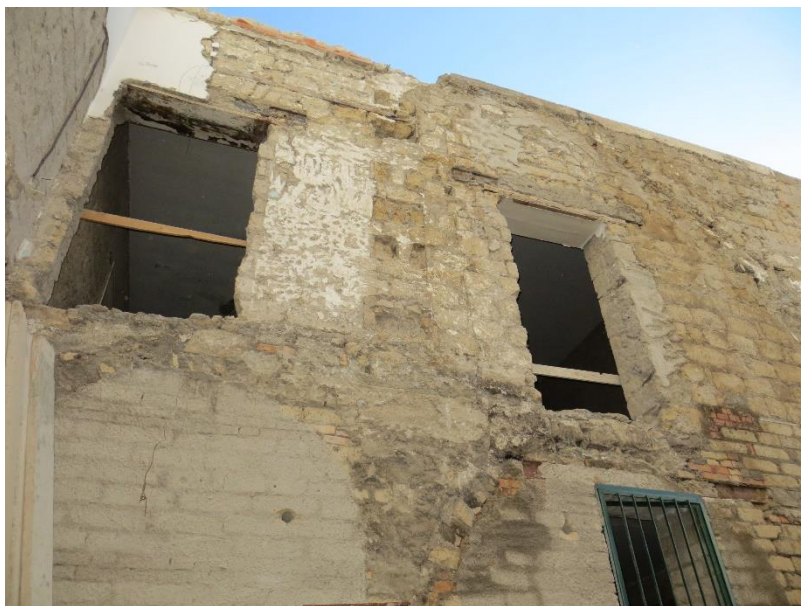
**Nella foto di cui innanzi sono individuabili almeno tre tipologie diverse di muratura - A. Spizuoco 2014**

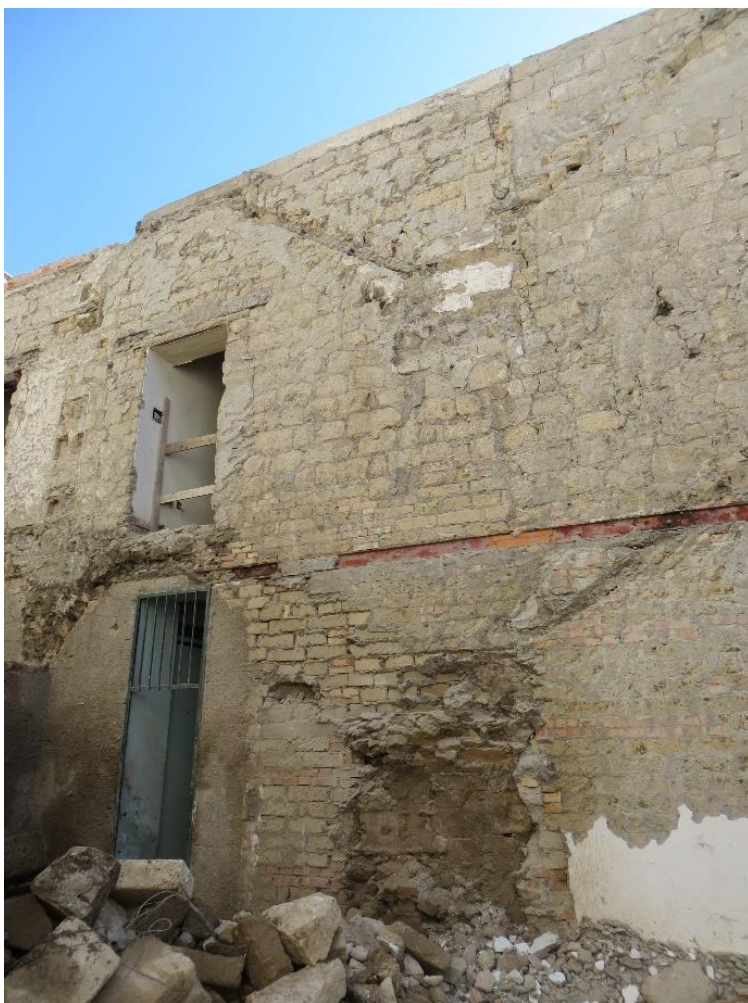
**Con l'asportazione dell'intonaco, ci si è reso conto che  
l'edificio nel tempo ha subito diversi interventi di  
ristrutturazione - A. Spizuoco 2014**

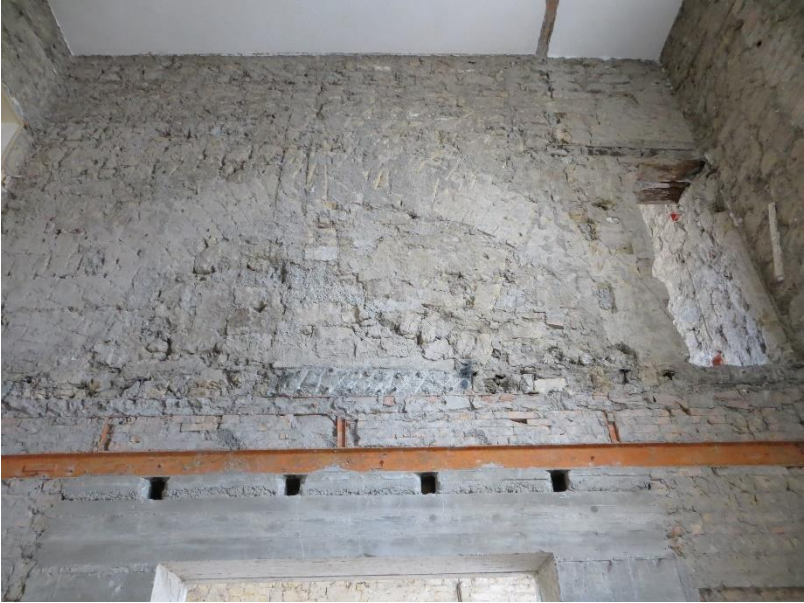
**Nella fattispecie l’intonaco “occultava” l’esistenza di un arco successivamente “murato” - A. Spizuoco 2014**

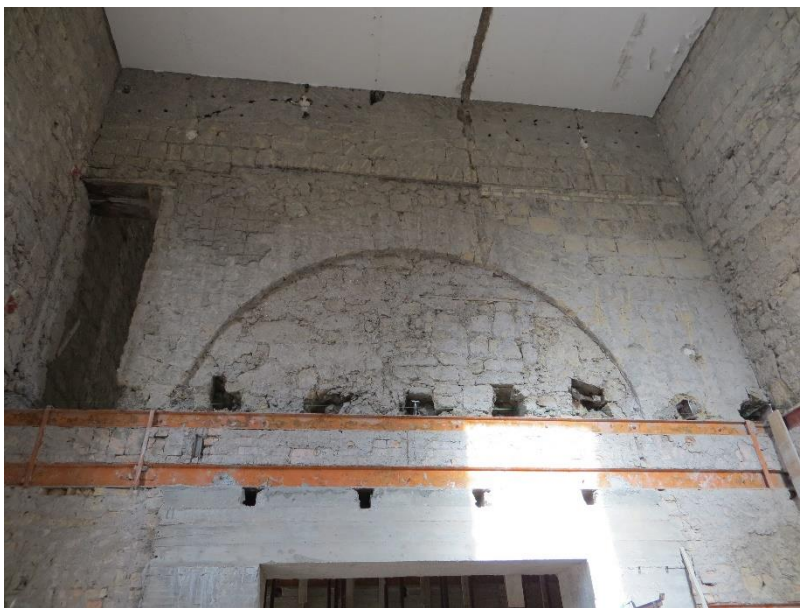
**L’asportazione d’intonaco ha messo in mostra l’esistenza di un arco, “murato” non a regola d’arte, con inserito un “arco trave” in legno che evidentemente in epoca non recente consentiva il passaggio tra un vano e quello adiacente - A. Spizuoco 2014**

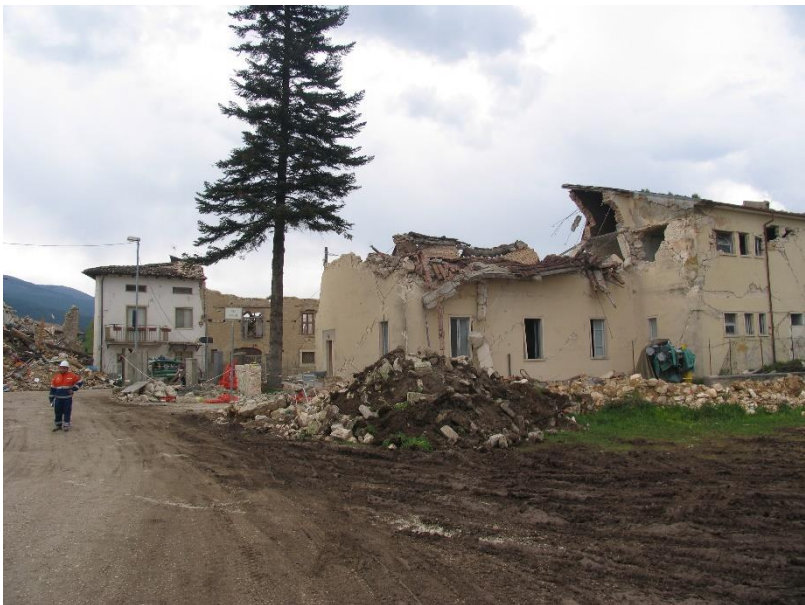
Le lesioni paraboliche, sono prodotte dal cedimento del piano fondale che a seguito del sisma determina un fenomeno di assestamento che può differenziarsi anche nel tempo.

**“Catenaria” per effetto del sisma aprile 2009 Onna (AQ).  
A. Spizuoco 2009**

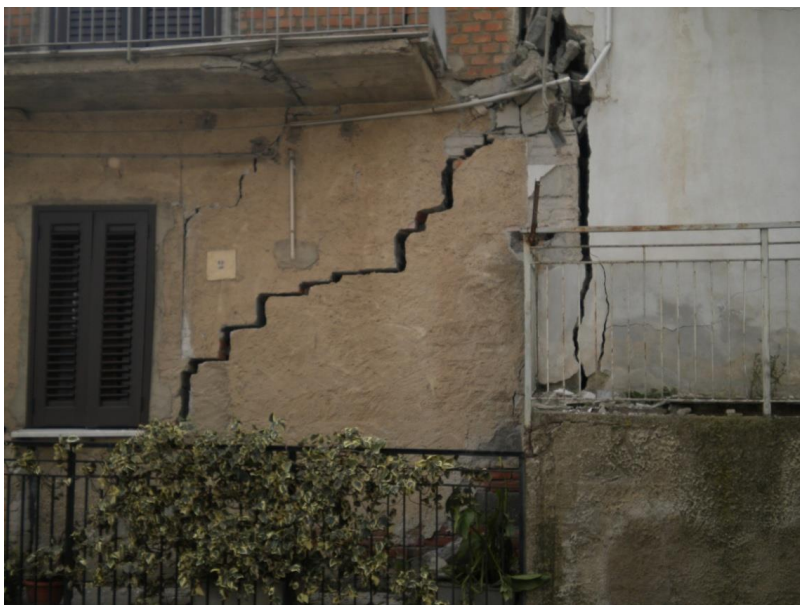
- Lesione a paraboloide o ad arco, si manifesta quando il cedimento riguarda una zona fondale abbastanza concentrata ovvero poco estesa (vedi foto seguenti).

**Frattura per cedimento fondale - A. Spizuoco 2010**

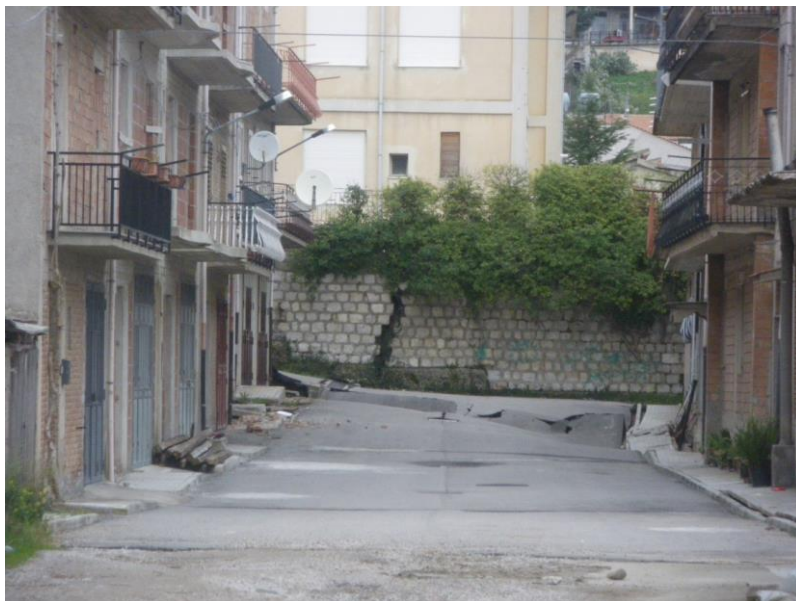
**Cedimento di roto-traslazione - A. Spizuoco 2010**

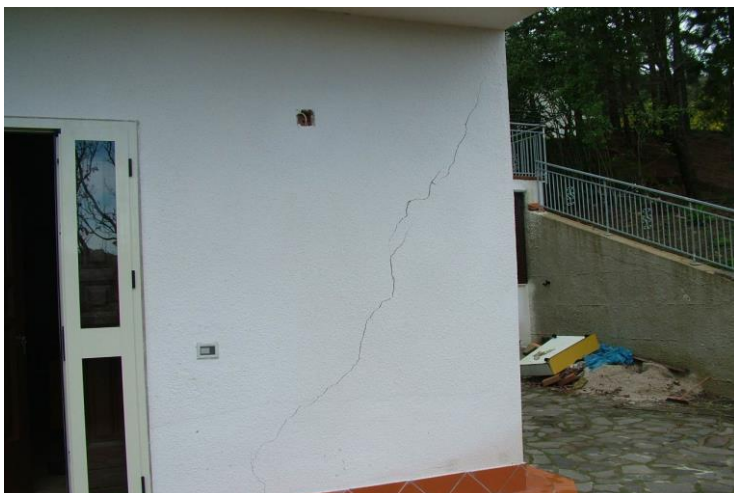
**Cedimento di “estremità” in una parete muraria.  
A. Spizuoco 2009**

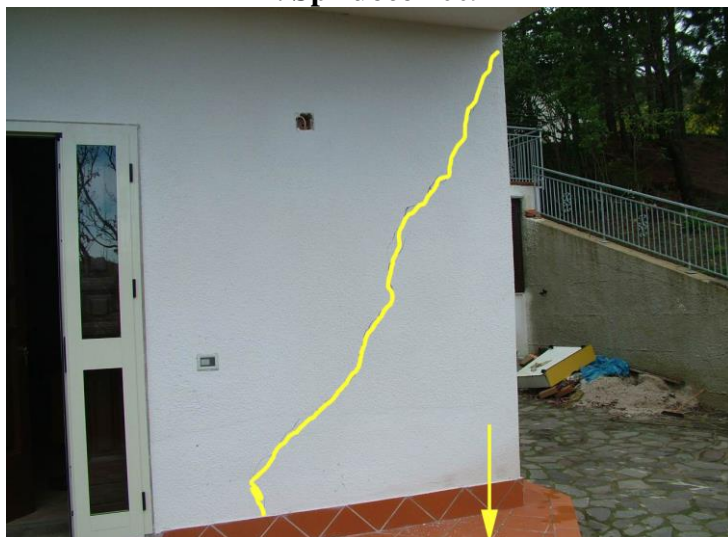
**Direzione del cedimento interessante la parete.  
A. Spizuoco 2009**

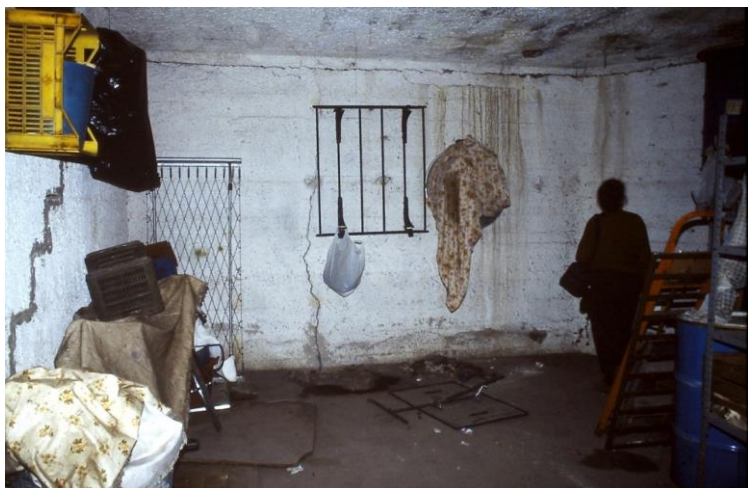
**Lesioni su pareti perimetrali di un edificio - A. Spizuoco 2000**

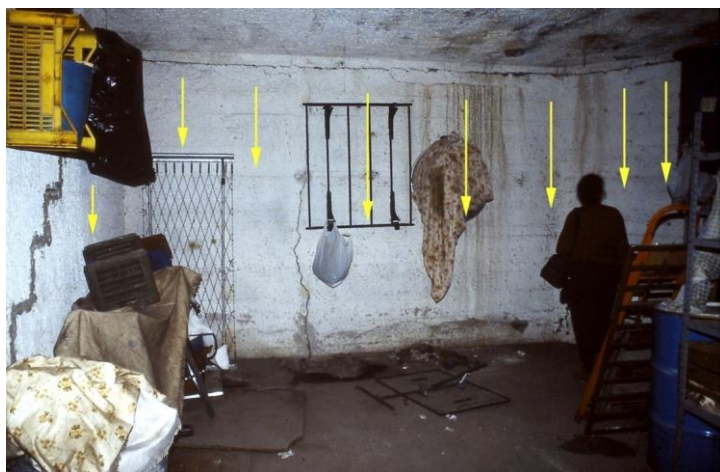
**Direzione dei cedimenti - A. Spizuoco 2000**

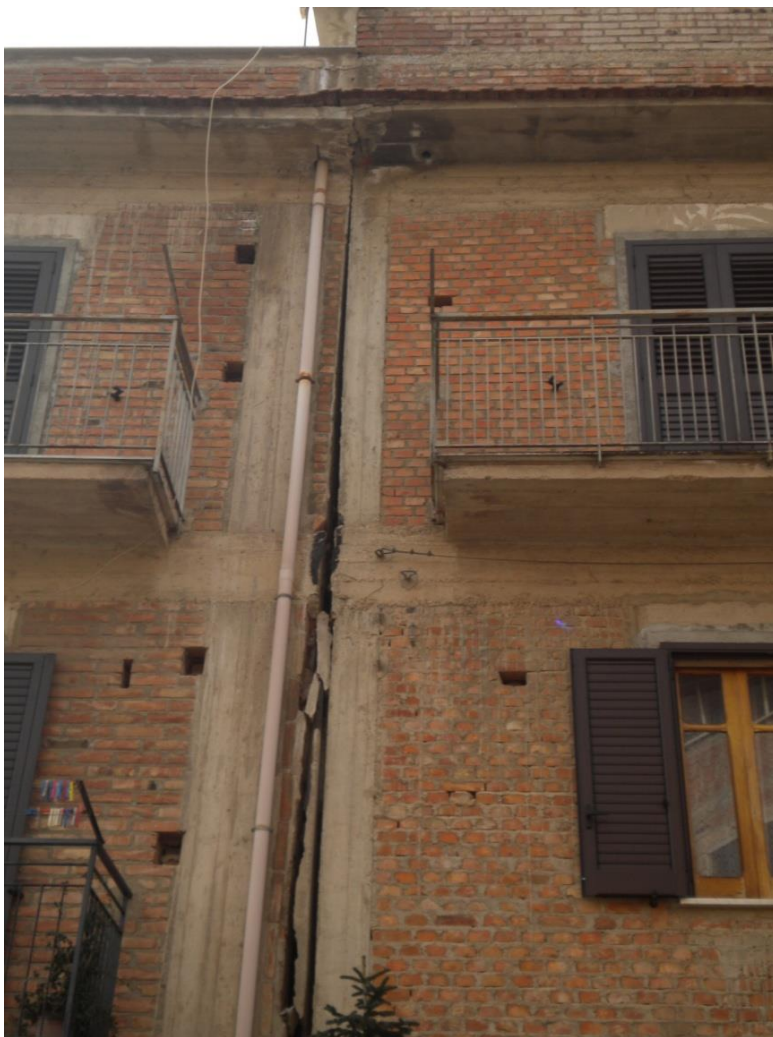
**Situazione reale dello schema 4 - A. Spizuoco 2010**

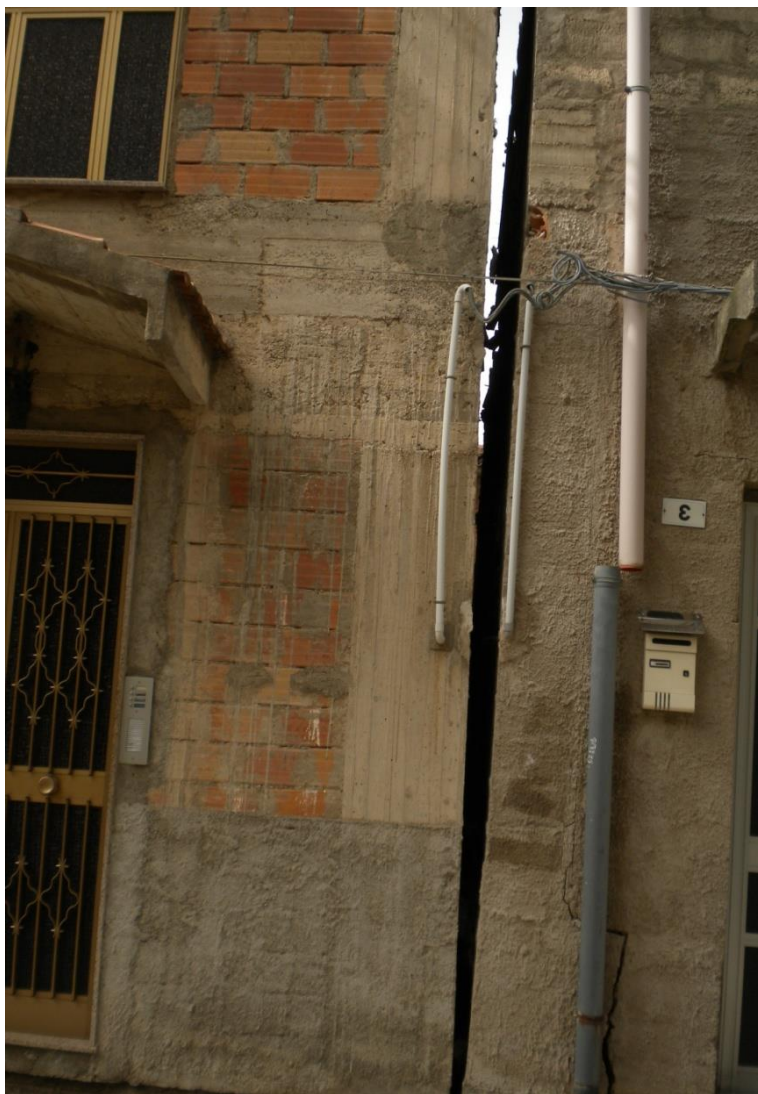
**Situazione reale dello schema 6 – A. Spizuoco 2010**

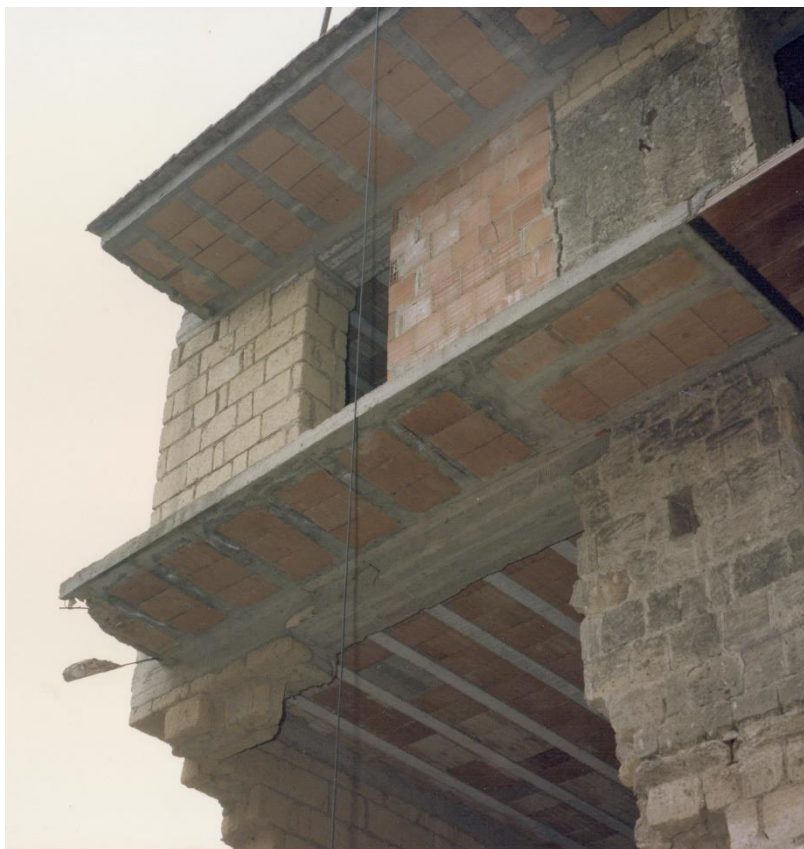
**Miracolo della statica: inspiegabilmente il secondo piano non è crollato sebbene privo delle strutture portanti dei piani inferiori**

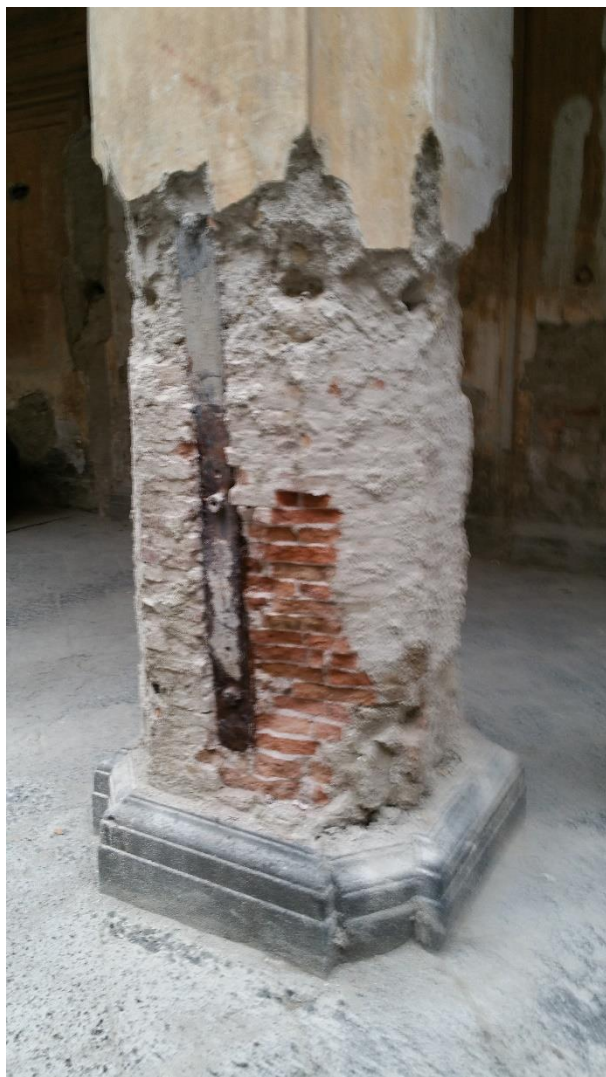
**Ulteriore riparazione eseguita anni orsono su un altro pilastro simile a quello precedente – A. Spizuoco 2017**

La riparazione è consistita, con la tecnica del cuci e scuci, in una parziale sostituzione del materiale tufaceo con mattoni pieni e placcaggio in ferro.

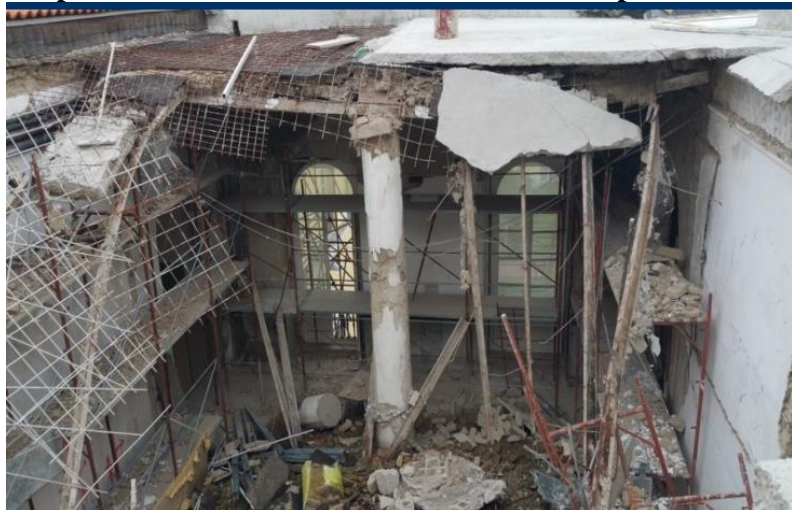
**Residuo della zona crollata ove si nota lo schiacciamento localizzato in testa al pilastro “superstite” e la deformazione delle travi IPE sovrastanti. Va notato che la**

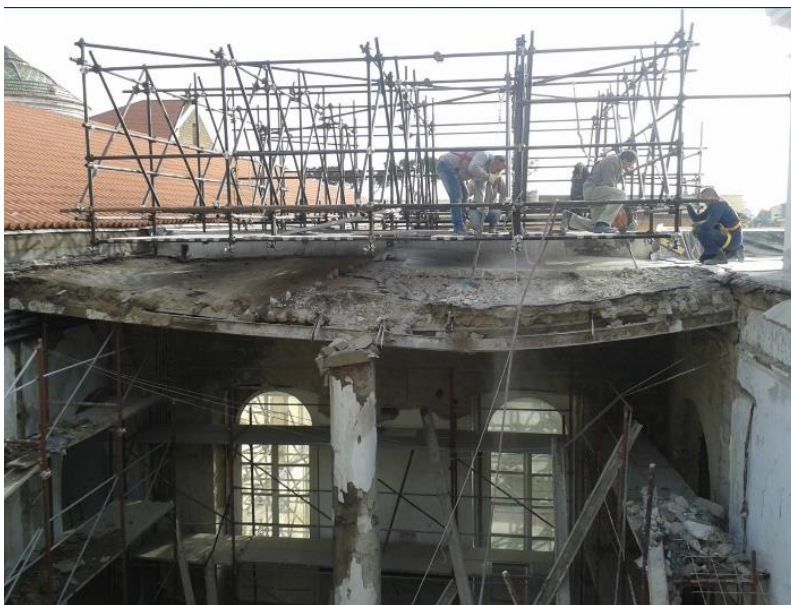
**Fase di demolizione del residuo solaio non crollato ed in cui è evidente lo schiacciamento del pulvino (cubetto su cui scaricavano i profilati portanti del solaio) sul pilastro.**

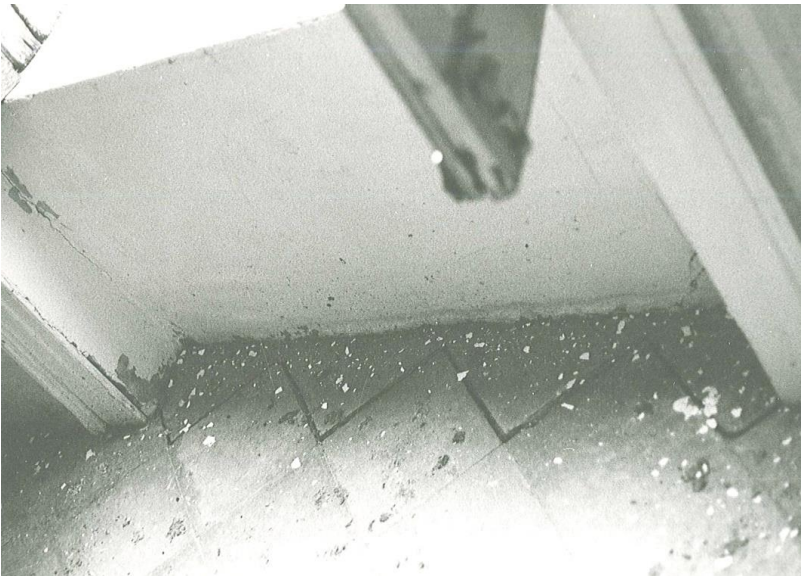
**Dissesto estradosso solaio per tentativo di sfilamento travi sottostanti in corrispondenza di una finestra.**

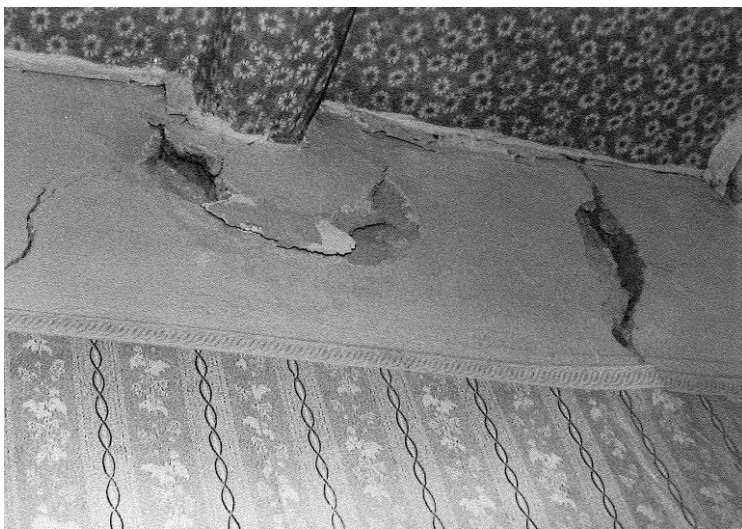
**Tentativo di sfilamento dagli appoggi travi sottostanti.**

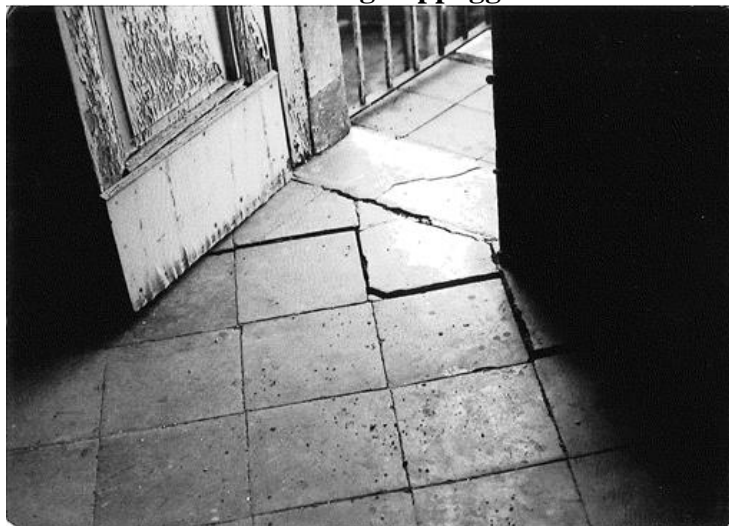
**Dissesto estradosso solaio per tentativo di sfilamento travi sottostanti in corrispondenza di una porta - A. Spizuoco 1981**

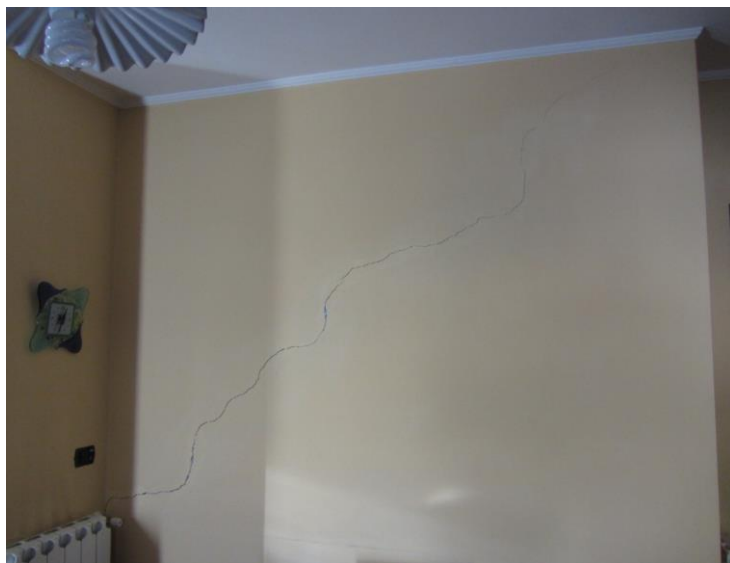
**Lesione causata dalla deformazione del solaio inferiore.  
A. Spizuoco 2013**

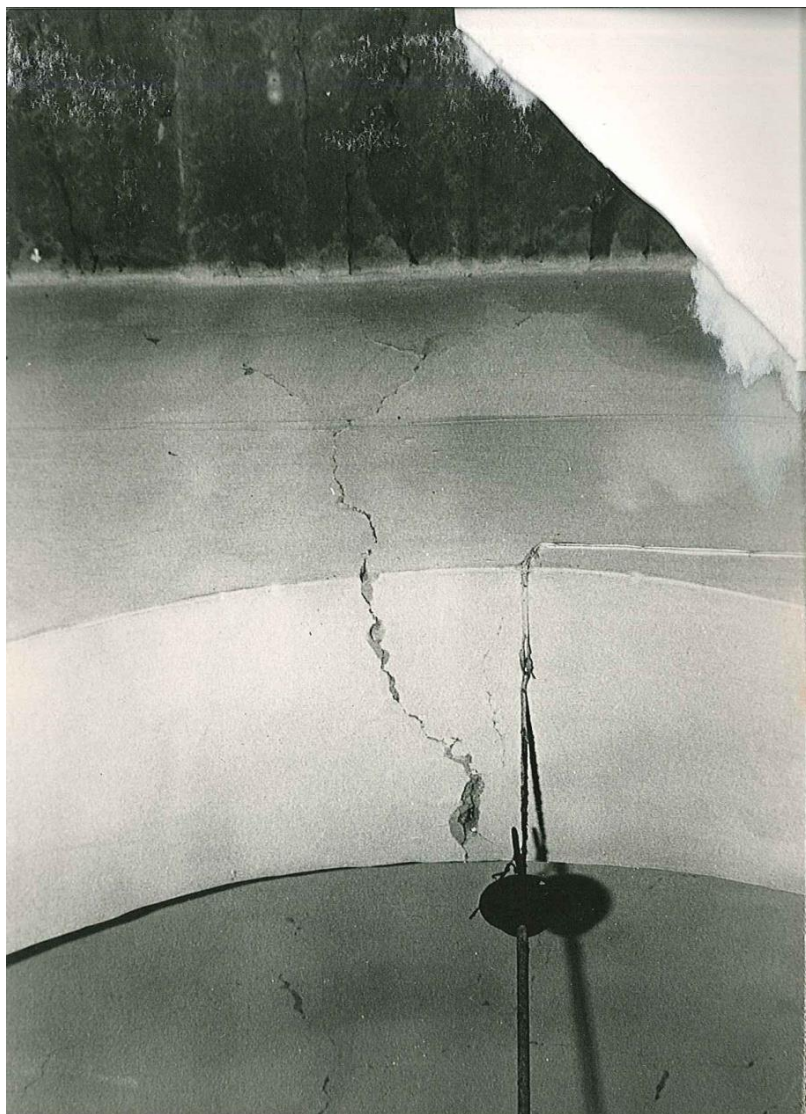
**Lesione in chiave lato six – A. Spizuoco 1980**

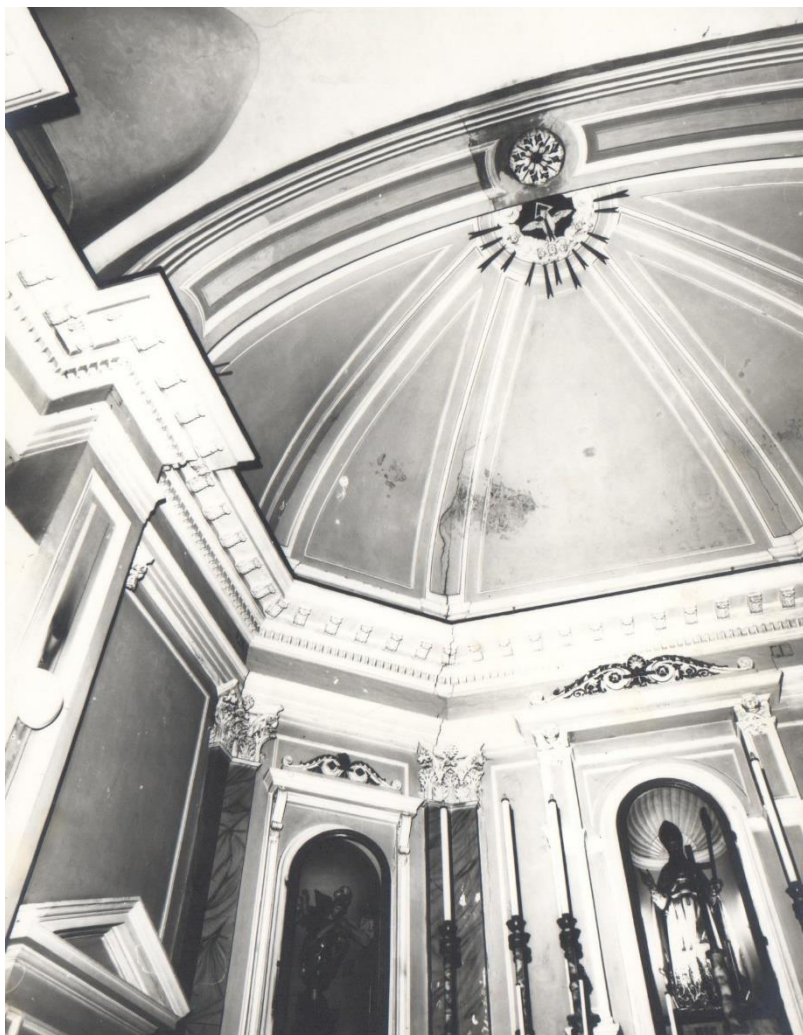
**Lesione longitudinale nella cupola della Parrocchia di San  
Vitaliano (NA) – A. Spizuoco 1981**

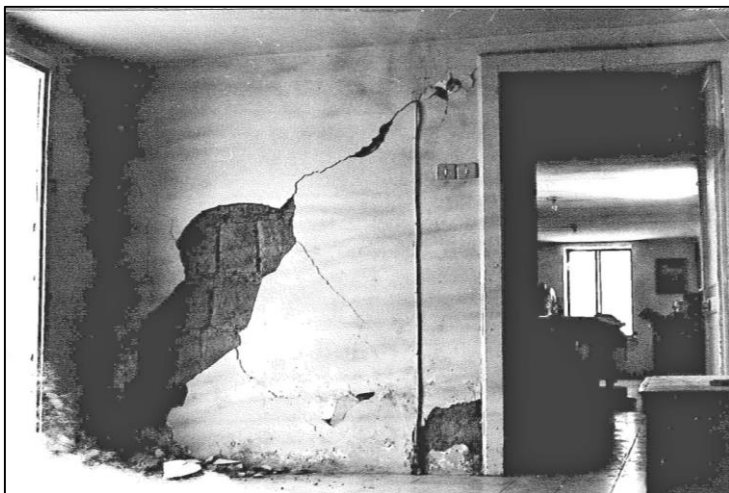
**Lesioni da sisma – 23 novembre 1980 – A. Spizuoco**

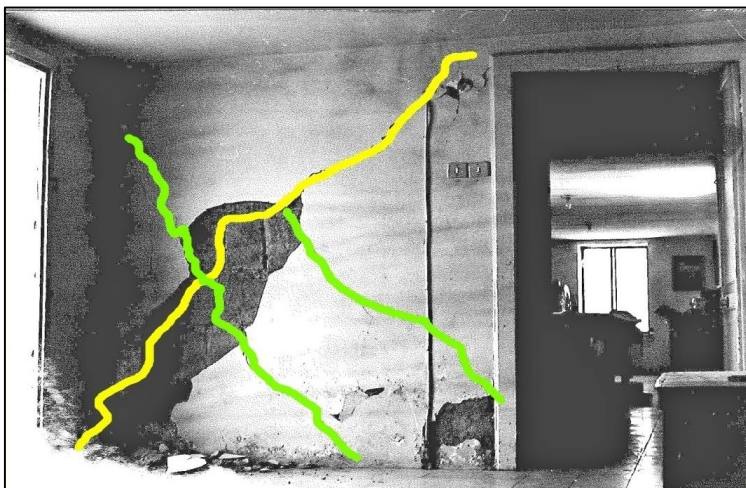
**Lesioni primarie e secondarie – 23 novembre 1980.  
A. Spizuoco**

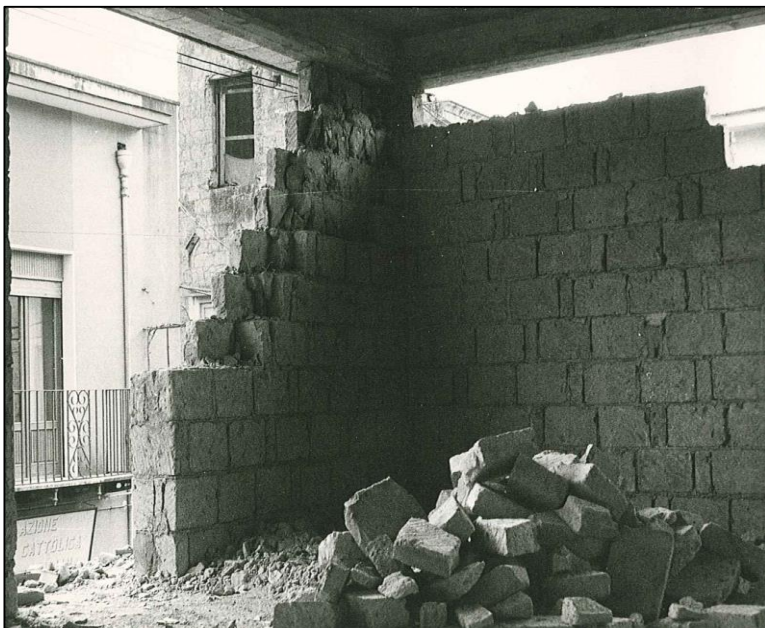
**Crollo di muratura per eccessiva fratturazione a scossa primaria – 23 novembre 1980 – A. Spizuoco**

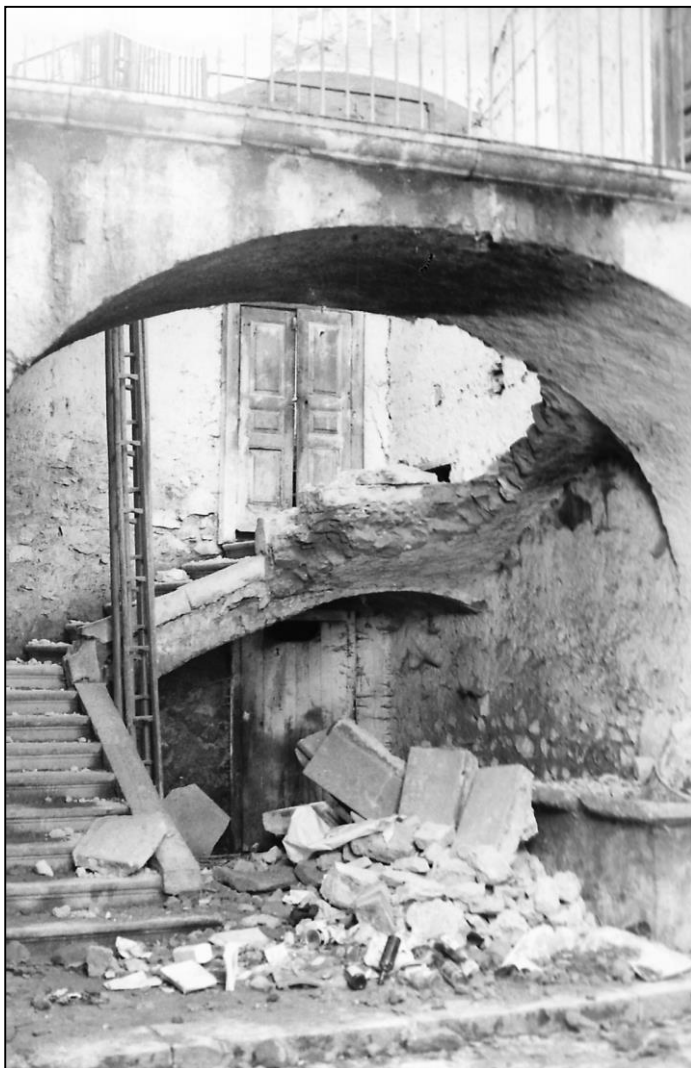
**Crollo delle volte a mezza botte rampante della scala,  
Sisma del 14 febbraio 1981 - Visciano (NA) – A. Spizuoco**

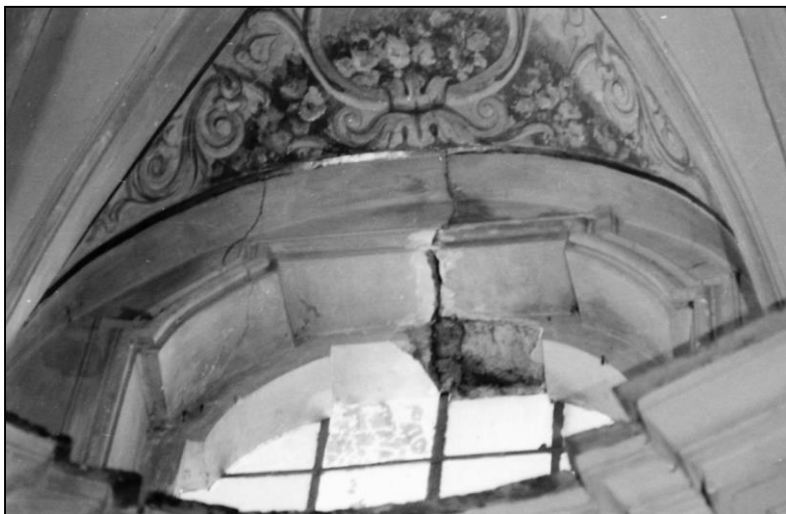
**Lesioni in chiave di un'arcata della Chiesa Madre,  
Afragola (NA) – A. Spizuoco 1981**

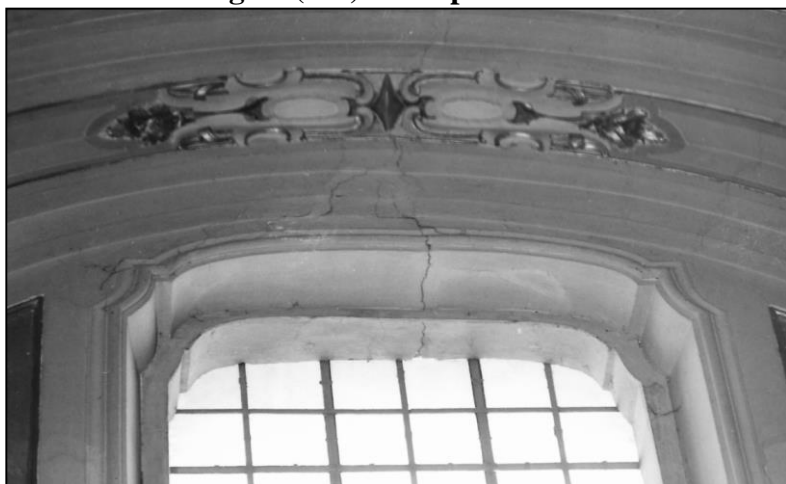
**Lesioni in chiave di un'arcata della Chiesa Madre,  
Afragola (NA) – A. Spizuoco 1981**

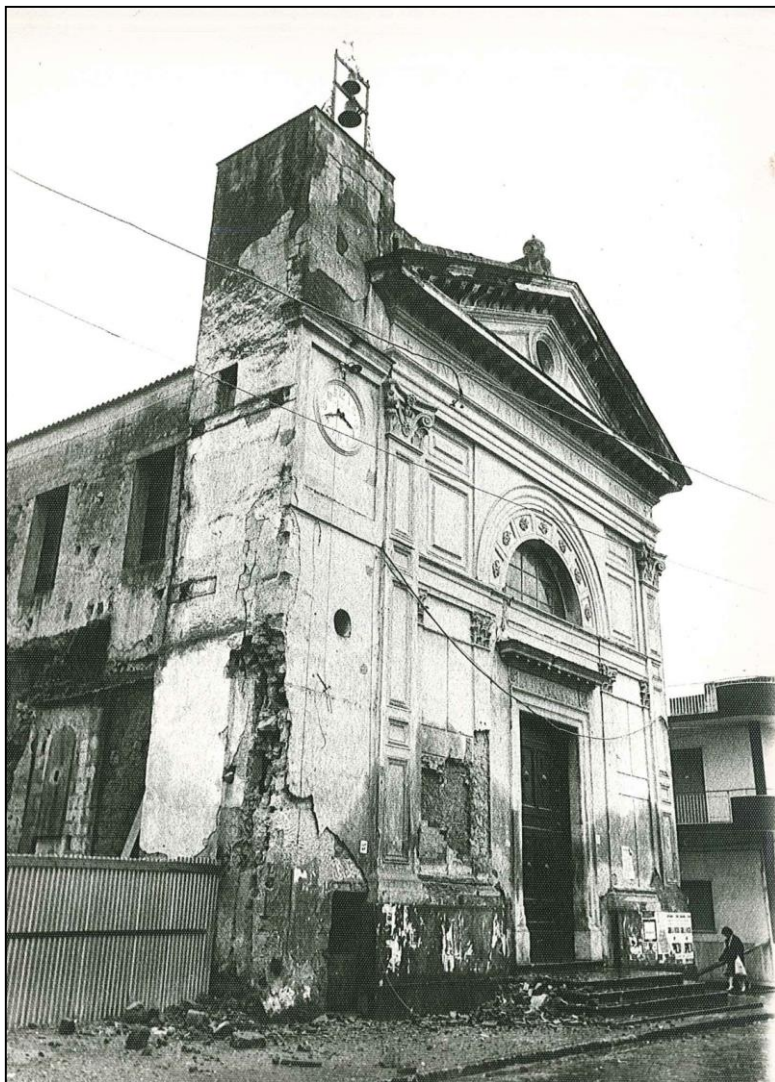
**Dissesto da sisma 23-11-1980 Chiesa di San Vitaliano (NA)**

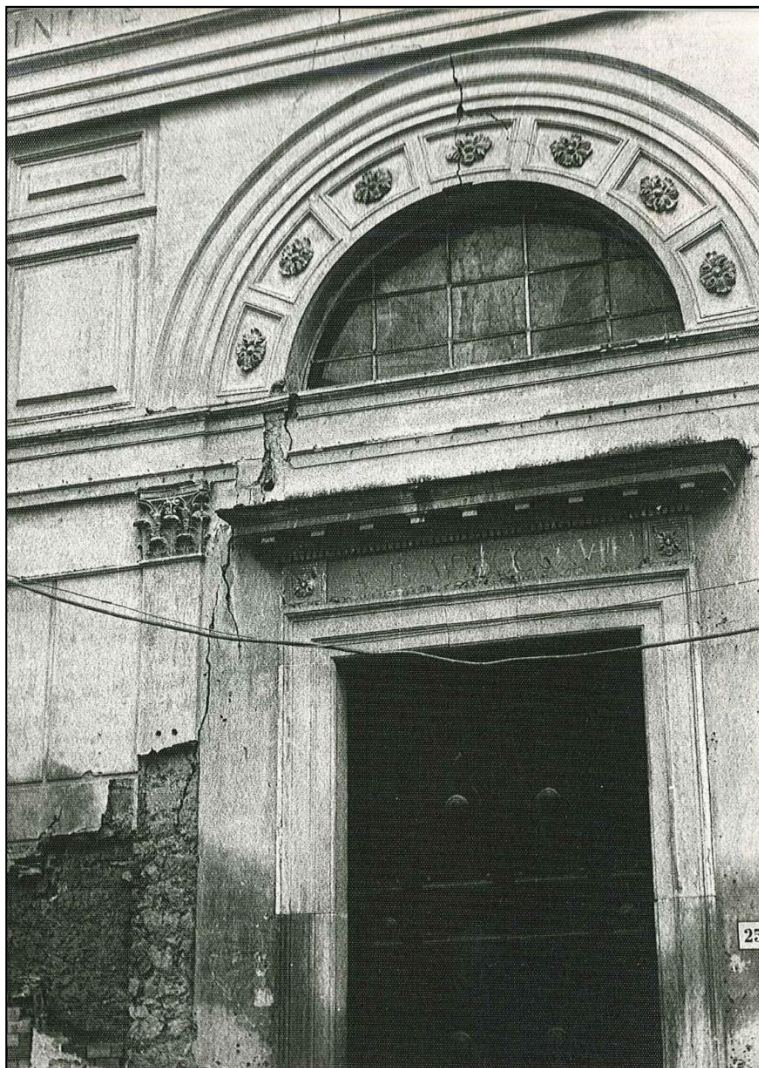
**Lesione in chiave ed al portale, 23-11-1980 Chiesa di San Vitaliano (NA) a piazza Nicola Tofano – A. Spizuoco**

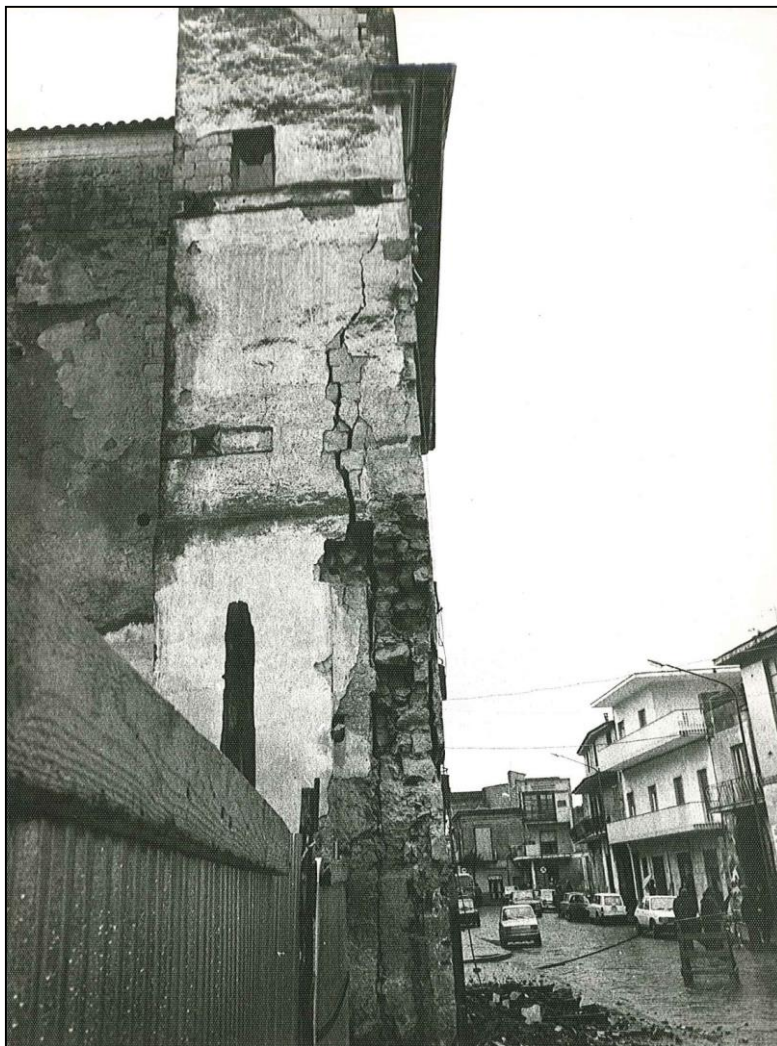
**Frattura da sisma 23-11-1980 torre orologio –  
Piazza Nicola Tofano San Vitaliano (NA) – A. Spizuoco**

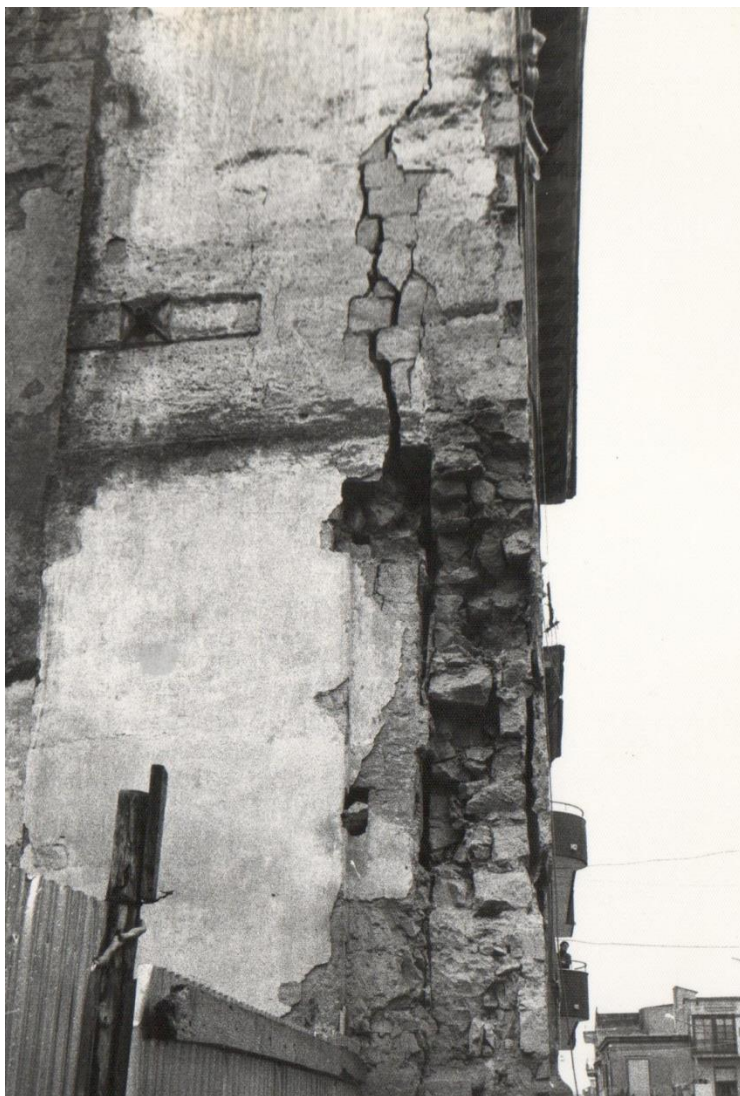
**Particolare del dissesto alla torre civica dell'orologio  
A. Spizuoco 1980**
