## ***Dissesti e quadri fessurativi di fabbricati in muratura***

***A cura di Anna e Angelo Spizuoco***

**III edizione: Ottobre 2019**

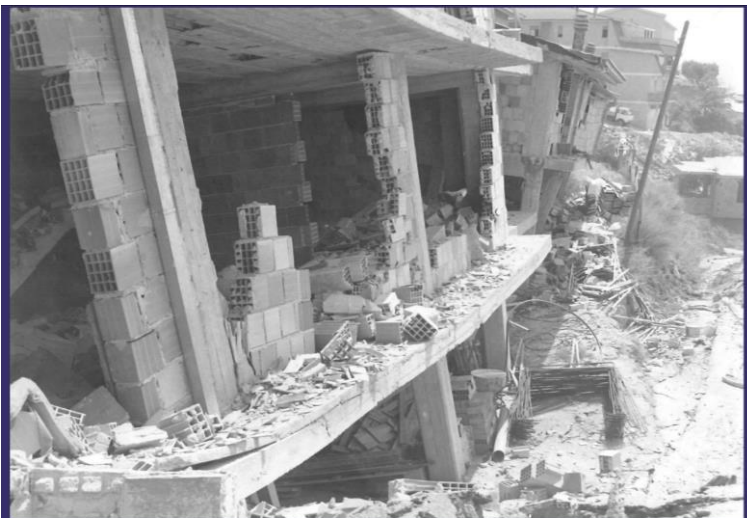
**Zona al piede di frana (27/7/1986): da notare la diversa inclinazione dei due corpi di fabbrica edificio n°8**

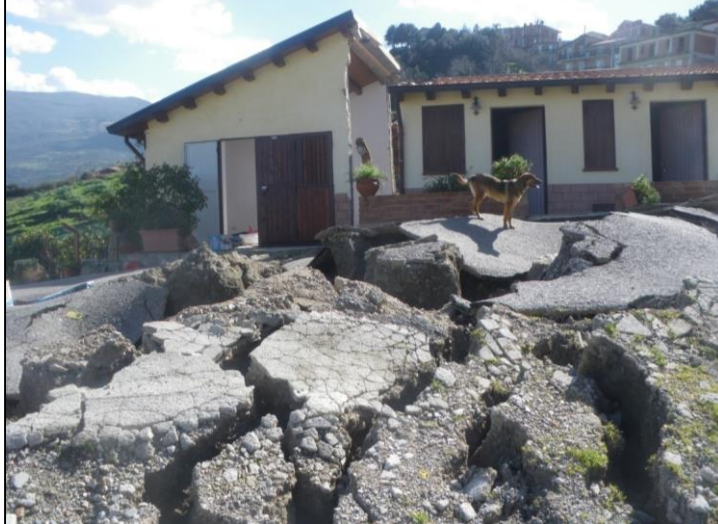
**Fabbricati in area di frana a San Fratello (Me)-A. Spizuoco 2010**

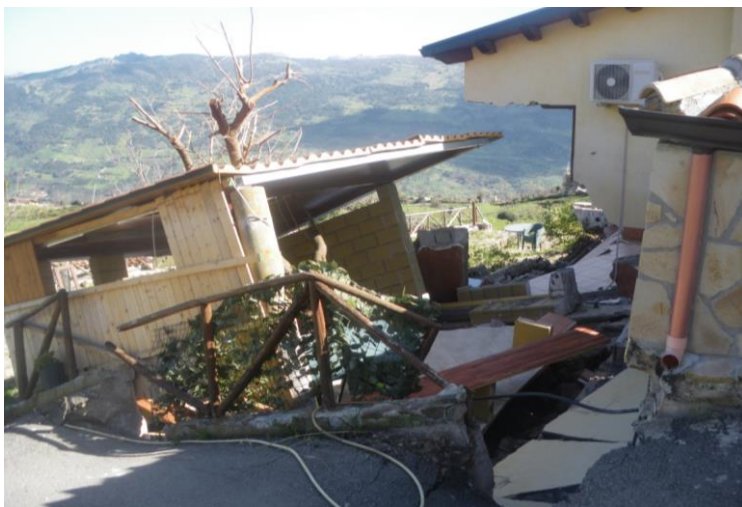
**Fabbricato dissestato in area di frana a San Fratello (Me)  
A. Spizuoco 2010**

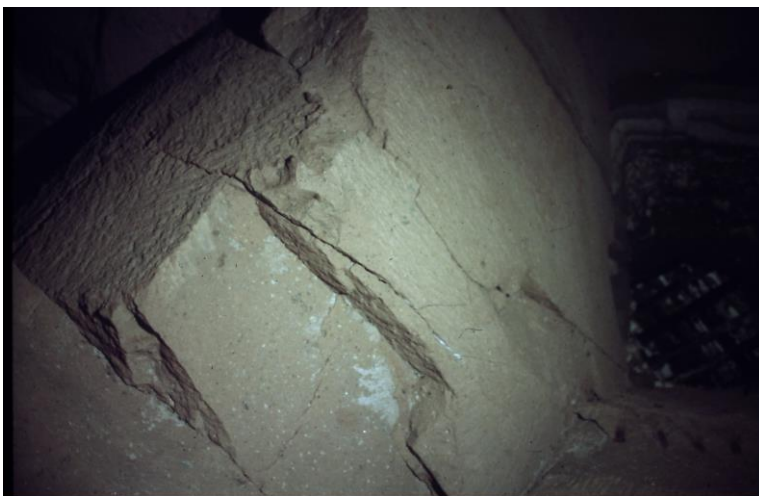
**Casamarciano (NA) – A. Spizuoco 1986**

**Zona fratturata tra i pozzi n°33 e 34 con evidente espulsione di blocco tufaceo**

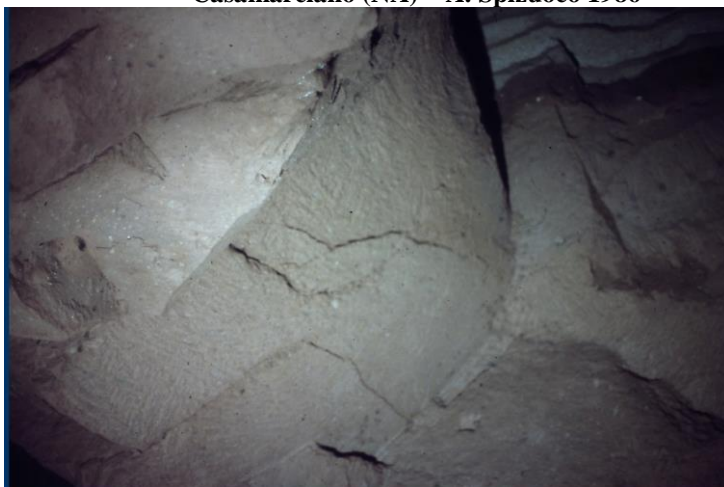
**Zona intensamente fratturata in prossimità di pozzo di areazione**

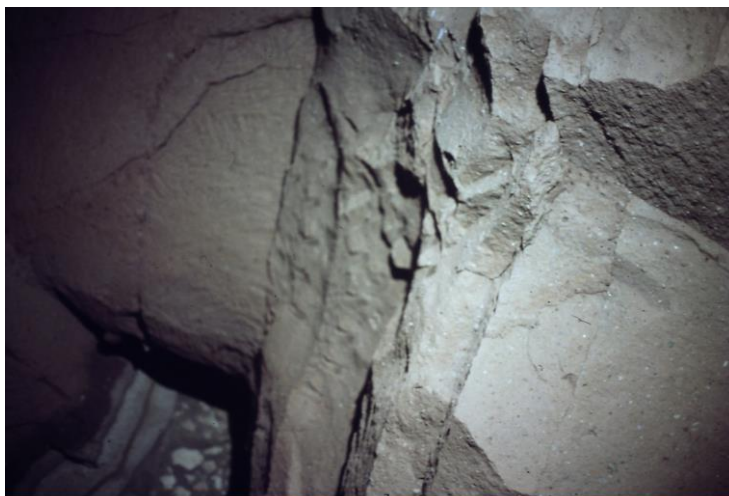
**Casamarciano (NA) – A. Spizuoco 1986**

**Zona di intensa fratturazione per stress geomeccanico**

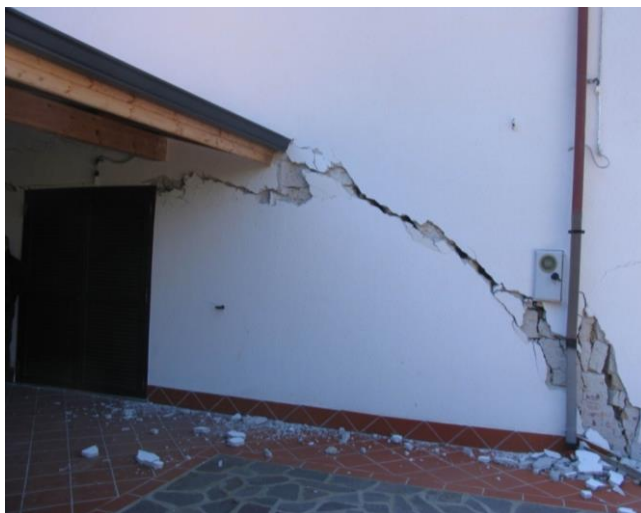
**Cedimento “centrale” di parete muraria-A. Spizuoco 2009**

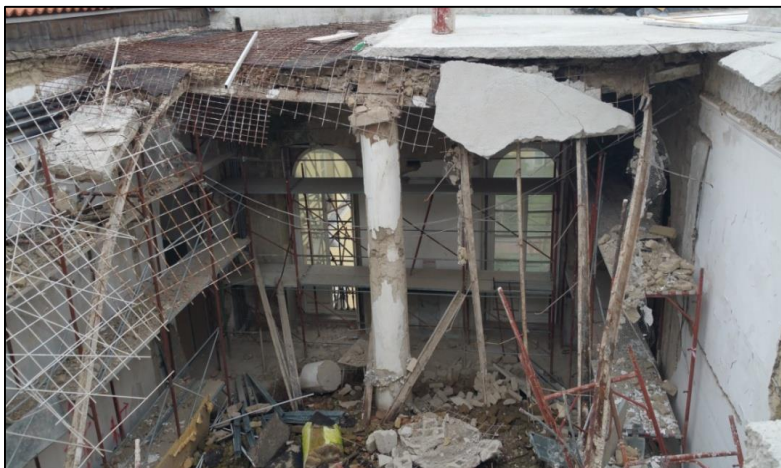
**Residuo della zona crollata ove si nota lo schiacciamento localizzato in testa al pilastro “superstite” e la deformazione delle travi IPE sovrastanti – A. Spizuoco 2015**

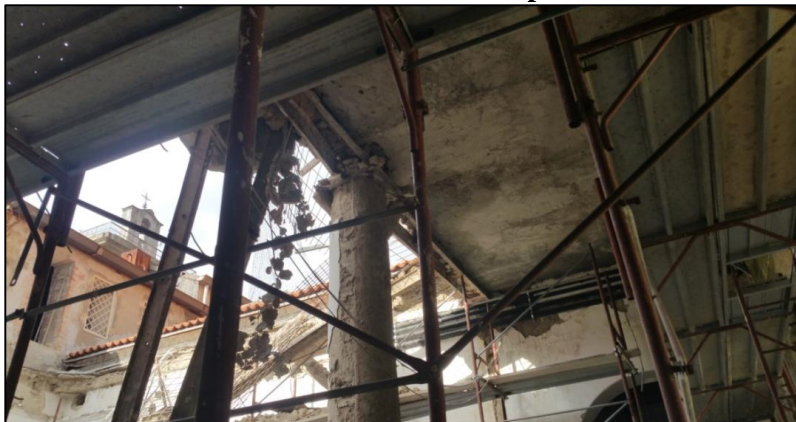
**Deformazioni del “pulvino” in testa al pilastro e coppia di travi in ferro su cui scaricava il solaio crollato – si nota anche la traccia sul pilastro di una parete “demolita” prima del crollo – A. Spizuoco 2015**

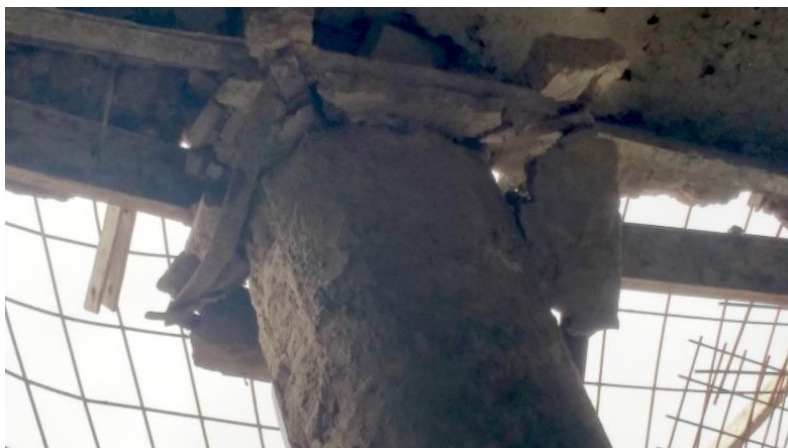
**Schiacciamento del “pulvino” in testa al pilastro residuo e deformazione del “colletto” in ferro in testa al pilastro, nonché deformazione della coppia di travi in ferro su cui scaricava il solaio crollato. Si nota anche la traccia sul pilastro di una parete “demolita” prima del crollo - A. Spizuoco 2015**

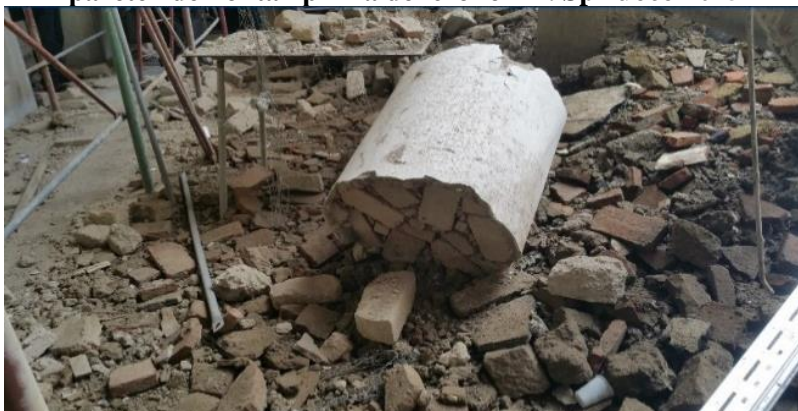
**Residuo pilastro crollato in cui si nota la cattiva “fattura” della muratura – A. Spizuoco 2015**

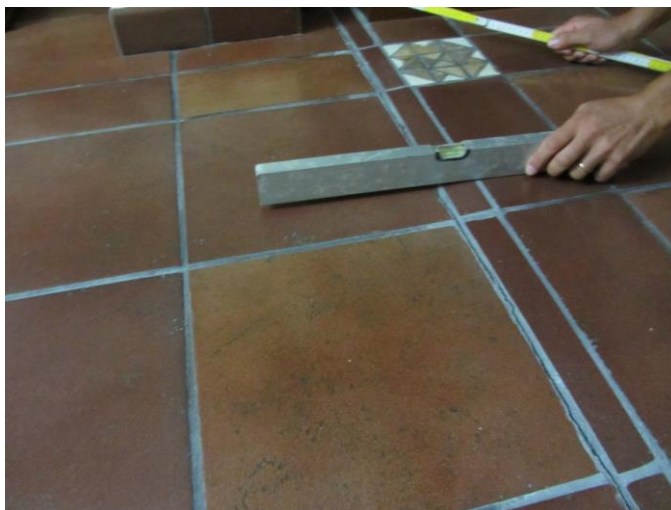
**Controllo speditivo della orizzontalità dei solai - A. Spizuoco 2013.**

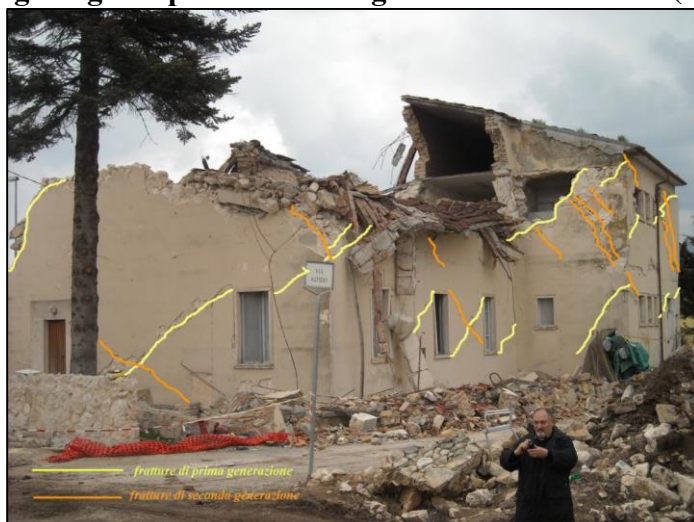
**Fratture generate dalla prima onda sismica e da quelle successive Onna (AQ) Sisma aprile 2009 – A. Spizuoco**
