## ***Dissesti e quadri fessurativi di fabbricati in muratura***

***A cura di Anna e Angelo Spizuoco***

**III edizione: Ottobre 2019**

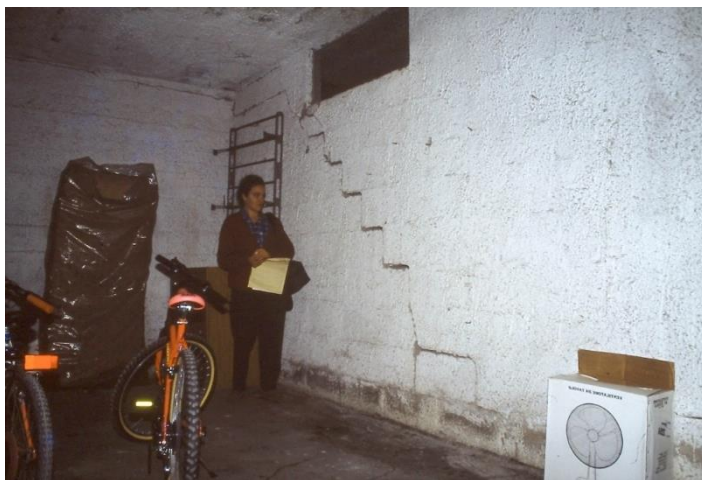
**Visione globale della frattura - A. Spizuoco 2000**

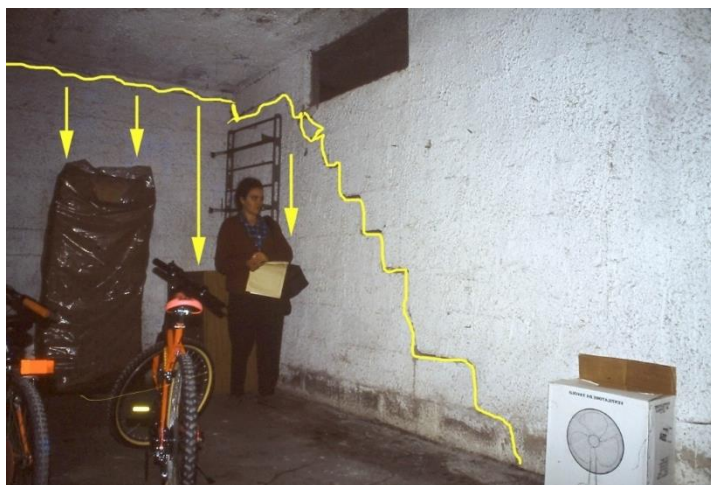
**Direzione dei cedimenti - A. Spizuoco 2000**

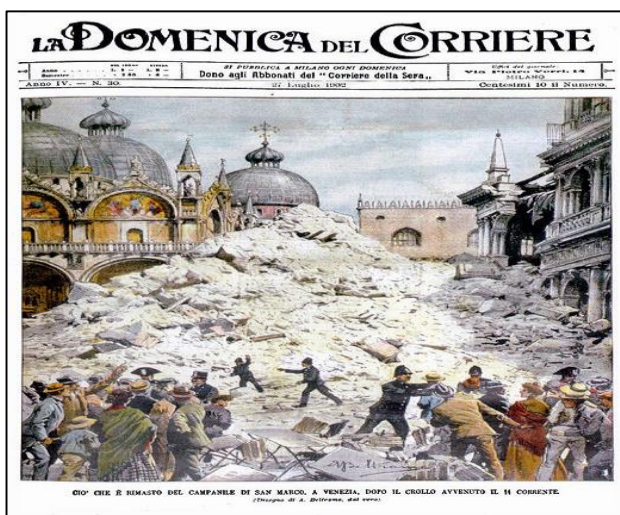
**Il crollo così come documentato da un giornale dell'epoca.**

Quanto sopra è avvalorato, ulteriormente, anche dal fatto che le fratture da schiacciamento, inizialmente, sono molteplici per poi raggrupparsi lungo le linee maggiormente sollecitate ove si palesano più ampie e numerose, congruentemente a quanto osservabile dalla foto. La fase di crollo, inoltre, manifesta l'espulsione del materiale dal paramento murario, così come è ulteriormente e facilmente osservabile dalla foto del crollo.

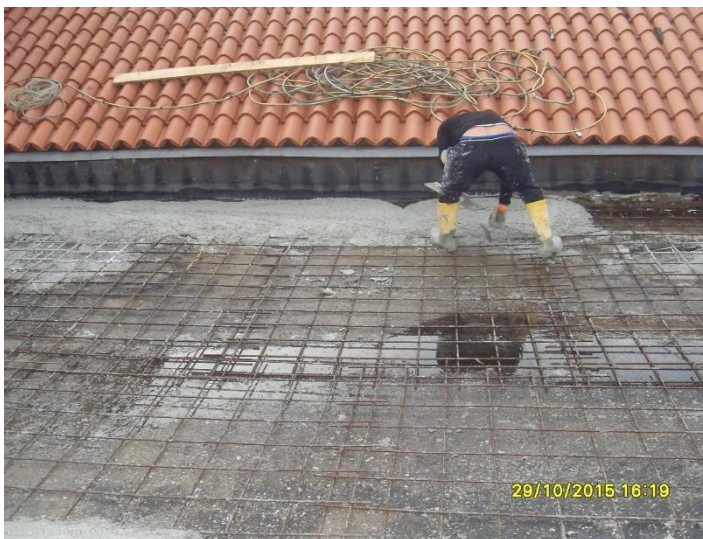
**Ultima fase lavorativa immediatamente prima del crollo**

**Mentre si stava eseguendo il  
getto del masso sovrastante  
cosa è successo**

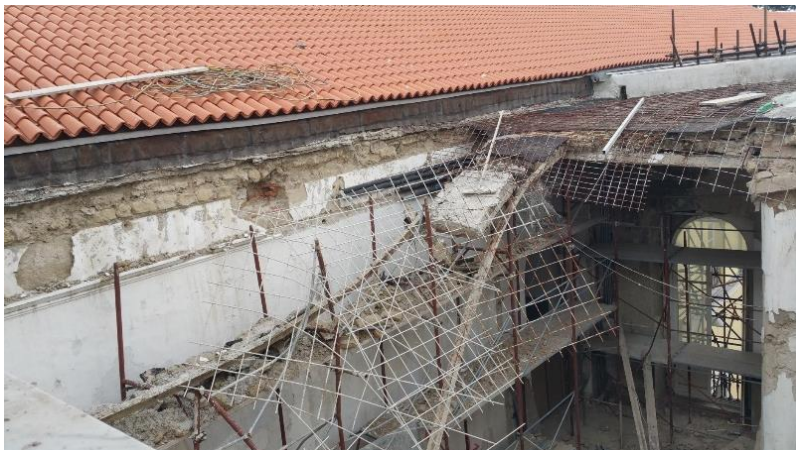
**E' crollato il solaio provocando la morte dell'operaio che stava eseguendo il getto – A. Spizuoco 2015**

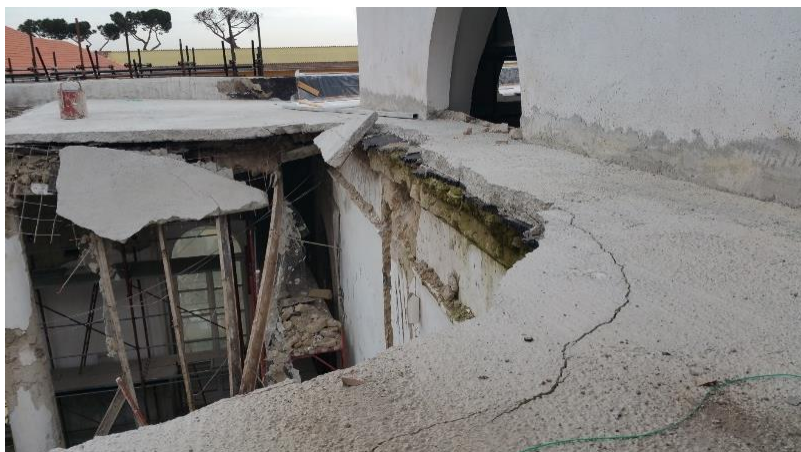
**Zona residua del solaio crollato – A. Spizuoco 2015**
